ARCO DI TITO

NARRAZIONE ARTISTICA

DELL'ARCO DI TITO

DA GIUSEPPE VALADIER

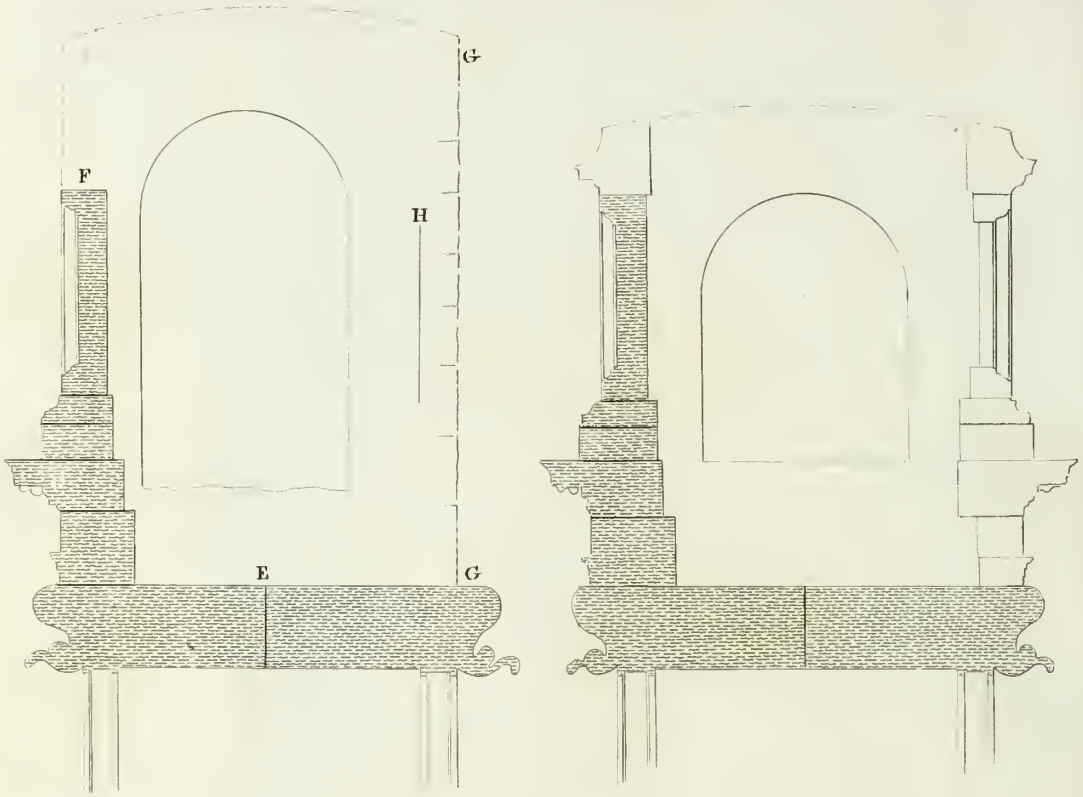
In questa medesima Tavola Fig. II. è dimostrata la sezione della parte superiore dell' arco, com' esisteva prima della dismettitura degli antichi pezzi minaccianti rovina. Alla lettera E si osservano i due gran massi di marmo che formano tutto il serraglio, su cui nella parte orientale posava la trabeazione, e sopra di essa il gran lapidone lettera F che dal Desgodetz per equivoco fu fatto alto piedi 5. 5′ 1″ $\frac{1}{1}$ quando si è trovato essere piedi 7. 2′. 10″.

Addosso e sopra di esso si scorge, segnato a contorno, il muro, la volta, e la copertura; e finalmente nella parte settentrionale alla lettera G il vivo delli corsi di travertino, che ivi facevano prospetto, dove apparisce che questi non potevano formare l' ossatura dell'antico rivestimento di marmo, mancando luogo per la grossezza del medesimo, e che gli antichi corsi non potevano oltrepassare la linea H sulla certezza che questa facciata doveva essere simile all' altra, come lo è in tutto il resto dell' arco. Resta dunque per ciò manifesta la moder-

na posizione de' detti massi; oltre l' altre ragioni che in detti travertini non apparivano buchi di sbranche, ch' erano tutti mal commessi, e che la camera non sarebbe restata nel mezzo dell' arco, onde concludere che questi massi sono stati posti posteriormente allo spoglio del monumento.

Sezione della parte superiore nello stato anteriore al ristauro

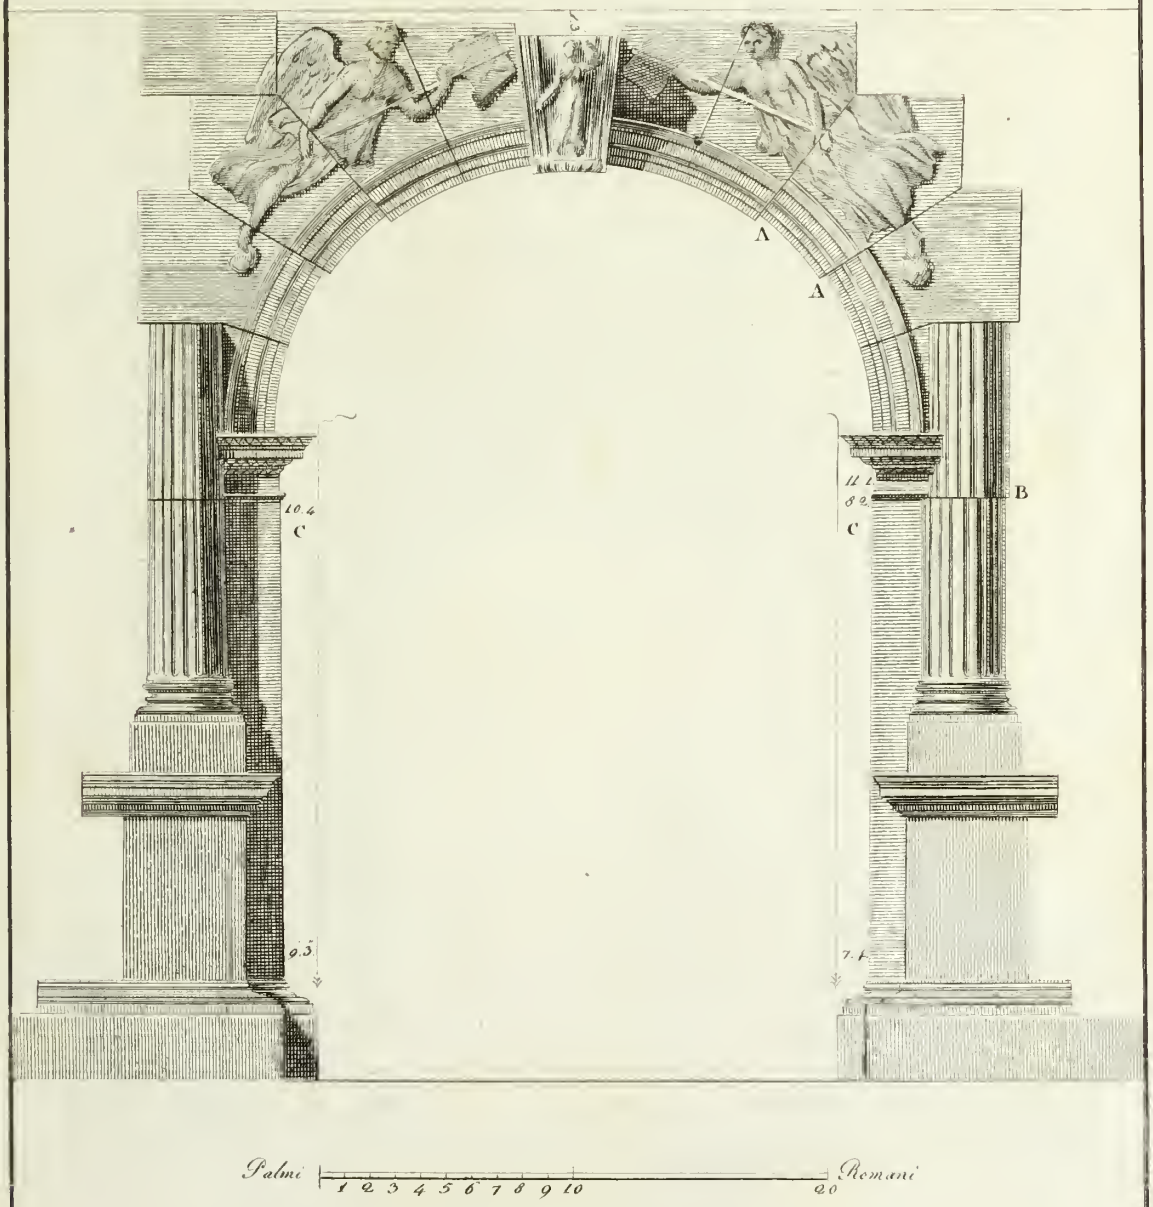
Prospetto Settentrionale
Dell' Arco di Tito
mutilato, e scompaginato

La Tavola II. mostra come esisteva l' arco scompaginato per mancanza di resistenza ne' piedritti, spogliati della decorazione in marmo, non esistendo che parte dell' ossatura di travertino, poco solida perchè devastata in gran parte, per cui seguì lo scompaginamento de' coni, formanti l' arco, i quali per malizia delli fabbricatori antichi mancavano dell' ajuto de' perni di bronzo o di ferro, da collocarsi ben impiombati da un masso all' altro.

Con questi dati sarà facile ad ognuno di comprendere, che la mancanza di appoggj, ed il gran peso de' marmi componenti l' arco, avendo principiato a vincere la resistenza, calando al loro centro e dalla loro posizione orizontale circa un palmo e un quarto, come alla lettera A spinsero anche dove poterono li pezzi de' pie dritti, come si osserva nella lettera B oltre il fuori di piombo degli stessi piedritti, come alla lettera C cagionato egualmente da questo disquilibrio, onde non era possibile rimettere a piombo ed al suo sesto tali pezzi,

se non si toglieva la causa motrice. Il sollevare con viti ed altre macchine cognite non bastava a richiamare li pezzi laterali al suo posto, ed a piombo. Quindi è che per ben ricommettere e ripristinare opera sì degna, non restava altro modo che questo da me tenuto di scomporre l'arco diligentemente sino alle due terze parti, dove agiva la spinta superiore per dilatare le parti laterali, e ricomporne i pezzi come erano al suo sesto; operazione che si chiama ristaurare e non edificare.
